감사원

제 목 정관 아쿠아 드림파크 건축물 옥상층의 구조 안정성 미확보
소 관 기 관 부산광역시 기장군
조 치 기 관 부산광역시 기장군
내 용

2. 정관 아쿠아 드림파크 옥상층의 구조 안전성 등 미확보

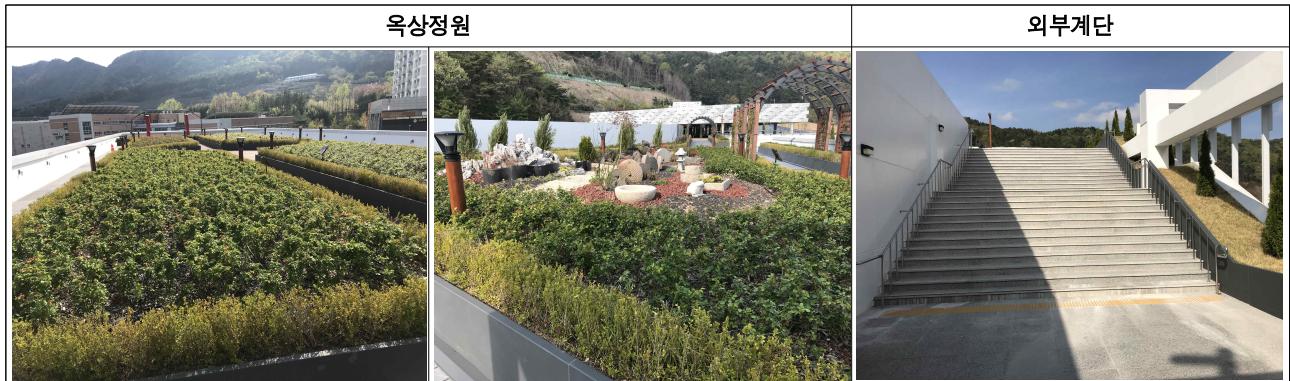
[사진] 옥상정원 및 외부계단 전경

기장군의 정밀구조진단 용역 결과 정관 아쿠아 드림파크 건축물의 옥상층 1개 보¹¹⁾ 및 옥상층과 2층을 연결하는 외부계단(이하 “외부계단”이라 한다) 구간의 슬래브¹²⁾가 안전성을 확보하지 못하는 것으로 확인되었으나, [사진]에서의 옥상정원 화단 조성 구간의 경우에는 전 구간이 모두 안전성을 확보하고 있다고 되어 있었다.

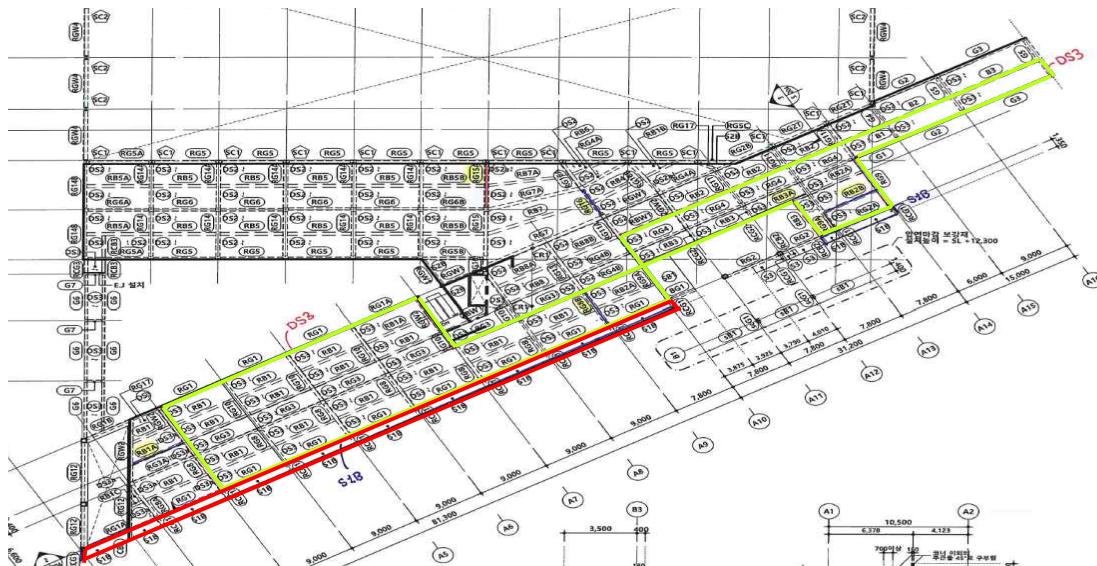
- 슬래브 위치(DS3 □, RS1B □)

예를 들어 옥상층의 RC슬래브 부재의 경우 [별표 1] “옥상층 구조부재 중
안전성이 부족한 부재 현황”과 같이 소요되는 강도는 $11.12kN\cdot m$ 인데도 해당 부재의
실제 강도는 $9.94kN\cdot m$ 로 나타나는 등 내력이 부족한 옥상층 슬래브 및 보 부재가
추가적으로 확인되었다.

첫째, 옥상층의 슬래브(RS1B) 부재의 경우 구조계산서¹⁶⁾상 배근 간격이 200mm이나 구조도면상 위 슬래브의 배근 간격은 구조계산서상 배근 간격과 다르게 300mm로 잘못 표기되어 있는 등 설계업체의 설계도면에 오류가 있었다. 이로 인해 위 슬래브는 구조계산서상의 철근 간격보다 더 넓게 배치되어 시공되었다.

그 결과 국토안전관리원의 구조검토에 따르면 “2항”의 [표 1] 및 [별표 1] “옥상층 구조부재 중 안전성이 부족한 부재 현황”과 같이 위 슬래브의 소요강도는 11.12kN·m인데도 해당 부재의 실제 강도는 9.94kN·m로 나타나 옥상층 바닥하중에 대해 RS1B 슬래브의 내력이 부족하여 안전성을 확보하지 못하고 있는 것으로 분석되었다.

부재 종류	위치	소요 강도(a) ¹⁾	부재 강도(b) ¹⁾	내력비(a/b) ²⁾	비고
덱슬래브	DS3	13.99kN·m	13.46kN·m	1.04	내력 부족
RC슬래브	RS1B	11.12kN·m	9.94kN·m	1.12	내력 부족
보	RG15A	730.2kN·m	647.83kN·m	1.13	내력(모멘트) ³⁾ 부족
	RB3A	295.2kN·m	289.0kN·m	1.02	내력(모멘트) 부족
	RG8B	1,045.2kN·m	1,028.9kN·m	1.02	내력(모멘트) 부족
	RG9A	669.9kN	644.1kN	1.04	내력(전단력) ³⁾ 부족
	RG16	441.5kN	432.8kN	1.02	내력(전단력) 부족

조치할 사항 (“2항” 관련하여) 부산광역시 기장군수는 정관 아쿠아 드림 파크 건축물에 대한 구조검토 결과와 관련하여 국토안전관리원 등 공인기관으로부터 정밀 구조진단의 재실시를 통해 구조 안전성 등을 확인한 후 그 결과에 따라 보수·보강하는 등의 방안을 마련시기 바랍니다.(통보)

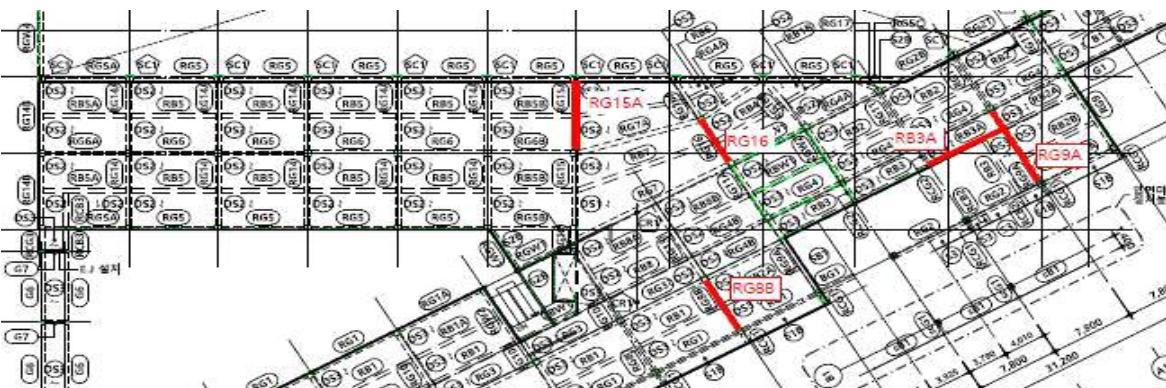
- #### ▪ 본 위치

11) 보 부재 구조검토 결과 RG15A 부재에서 응력비(내력비)가 110%(1.1)로 작용하중에 대해 안전성을 확보하지 못함

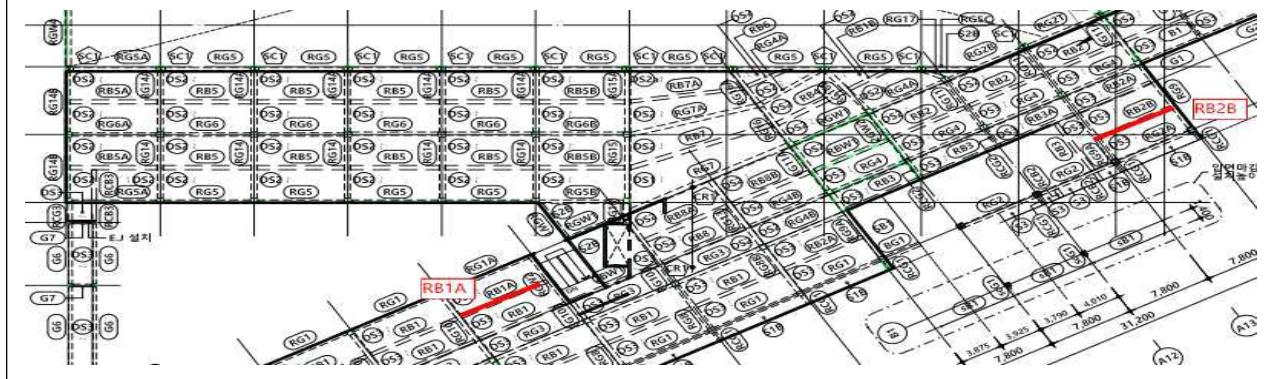
▪ 보 위치

또한, 옥상층 RB1A에 위치한 보의 경우 [별표 2] “옥상층 구조부재 중 사용성이 부족한 부재 현황”과 같이 장기 처짐(재령 5년이 지난 시점의 처짐) 기준
허용치인 $35.42mm$ 를 초과하여 $40.96mm$ 의 처짐이 발생할 것으로 나타나는 등 옥상층
일부 보의 사용성(장기 처짐)이 허용치를 상회하였다.

부재 종류	위치	단기 처짐 ¹⁾		장기 처짐 ¹⁾		비고
		처짐	허용 처짐	처짐	허용 처짐	
보	RB1A	3.58	23.61	40.96	35.42	단기 처짐은 허용치 이내이나 장기 처짐은 허용치 상회 ²⁾
	RB2B	3.68	21.67	44.63	32.50

2. 국토안전관리원은 관리주체의 지속적인 확인이 필요한 수준으로 판단하여 지속적인 관리가 필요한 상태임
자료: 국토안전관리원 제출자료 재구성
